MANUAL DEFECTOS DEL GALVANIZADO POR INMERSIÓN EN CALIENTE.

Código: M-ZINC-07

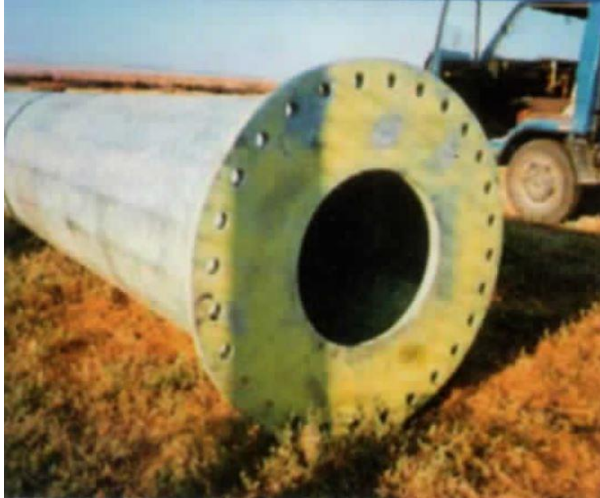
Nº	DESCRIPCION	CAUSA	EFECTO / REMEDIO RESPONSABILIDAD	A / R / N / C / REP	EJEMPLO
1	<p>APARIENCIA DE DICROMATO DE SODIO:</p> <p>Una pequeña cantidad de dicromato de sodio es generalmente añadida al baño de enfriamiento para la pasivación</p>	<p>A pesar de que la cantidad recomendada de dicromato de sodio es de aproximadamente 0,15% a 0,3%; de vez en cuando durante la reposición, se añade más. Esto a menudo resulta en un color amarillo oscuro a marrón en la superficie galvanizada. El color más oscuro proporcionara una mayor protección contra el inicio de la corrosión.</p>	<p>Mantener la concentración de dicromato de sodio entre 0,15% y 0,3%</p> <p>G.</p>	A

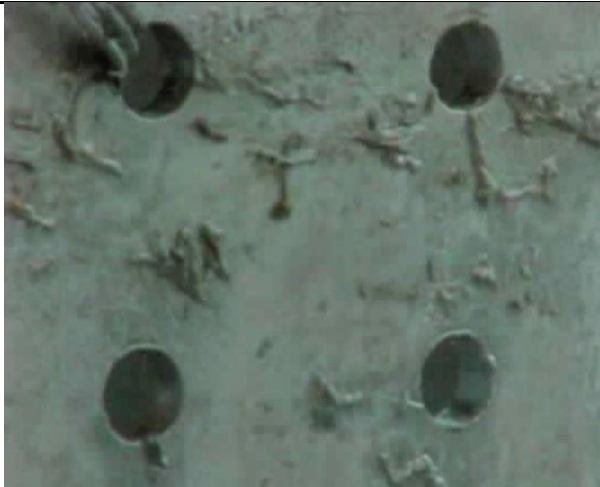
2	<p>DEPOSITOS DE CENIZAS:</p> <p>Los depósitos de ceniza son de color gris. Estos depósitos no metálicos consisten en óxido de zinc que han sido adheridos en el recubrimiento de la pieza galvanizada en caliente.</p>	<p>Los depósitos de óxido de zinc pueden ocurrir cuando el componente es sumergido o cuando es retirado del baño.</p>	<p>El recubrimiento esta normalmente intacto debajo de los depósitos de ceniza. La ceniza debe ser removida y a su vez, verificar el espesor del recubrimiento para la conformidad con los requisitos de la norma.</p> <p>G.</p>	<p>A / N</p> <p>C / REP</p>

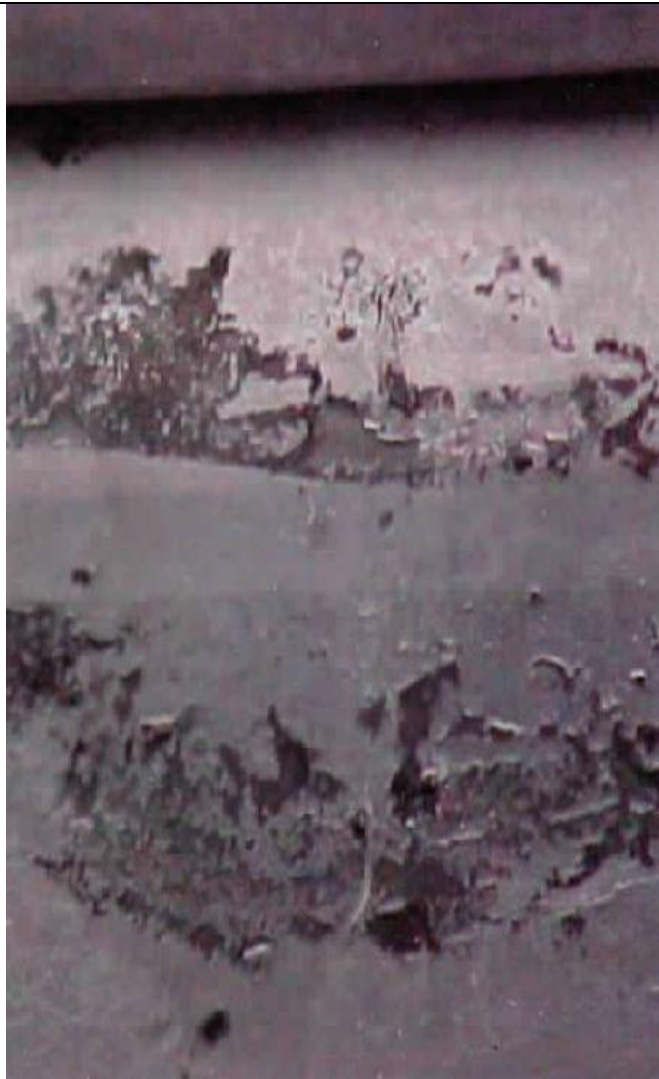
3	<p>ZONAS SIN RECUBRIR:</p> <p>Equivalen a áreas descubiertas de aproximadamente 5 mm² (2,2 x 2,2 mm), debido a pequeños defectos localizados. Estos se encuentran adecuadamente protegidos por las propiedades de sacrificio del zinc y tendrá muy poco efecto en la vida útil del recubrimiento. Cuando sea necesario, tales manchas pueden ser reparadas utilizando uno de los métodos de reparación permitidos por la norma (ASTM A – 780). Grandes áreas sin recubrimiento son un motivo de rechazo.</p>	<p>Existen varias causas de zonas sin recubrir. Estos incluyen:</p> <p>Exceso de Secado: Si el tiempo entre el fundente y la galvanización en caliente se prolonga o la temperatura de secado es demasiado alta (Mayor a los 120 °C, la barrera de protección proporcionada por el fundente se puede perder. Esto se indica por un aspecto oxidado en el artículo sin galvanizar, lo que puede producir discontinuidades de recubrimiento después de la galvanización en caliente.</p> <p style="text-align: right;">G.</p>	A / R

<p>Exceso de Aluminio: Una condición que a veces se denomina manchas negras pueden ocurrir si el contenido de aluminio de un baño se vuelve demasiado alto. Ningún problema debe ser experimentado si la concentración del aluminio es corregida y se mantiene el contenido de la mismas en el baño por debajo de aproximadamente 0,007%</p> <p style="text-align: right;">G.</p> <p>Otras Causas: Explosiones, depósitos de fundente, las manchas y las inclusiones, daños mecánicos, marcas por toque, las superficies metálicas producidas por contaminantes superficiales y salpicaduras de soldadura.</p> <p style="text-align: right;">G. / D. / B.</p>

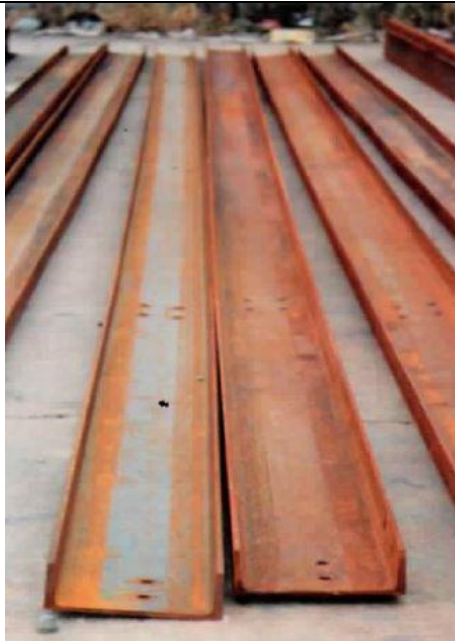
4	<p>INSPECCION DE ACERO NEGRO:</p> <p>La inspección previa al galvanizado en caliente es extremadamente importante, debido a que se pueden prevenir gran cantidad de inconvenientes al realizar el proceso de galvanización.</p>	<p>Los componentes deben ser revisados por la distorsión causada durante la laminación o fabricación. Compruebe la ventilación adecuada, el llenado y los agujeros de drenaje; la eliminación de la escoria de soldadura y salpicaduras; la ventilación de superficies superpuesta, materiales de unión no adecuados; marcas de identificación temporal, el espacio de las piezas en movimiento y la distorsión potencial debido a las temperaturas del proceso.</p>	<p>La inspección insuficiente antes de la galvanización en caliente puede ser la causa de conflicto o rechazos por parte del cliente.</p> <p style="text-align: right;">G.</p>	<p style="text-align: center;">A / R</p>

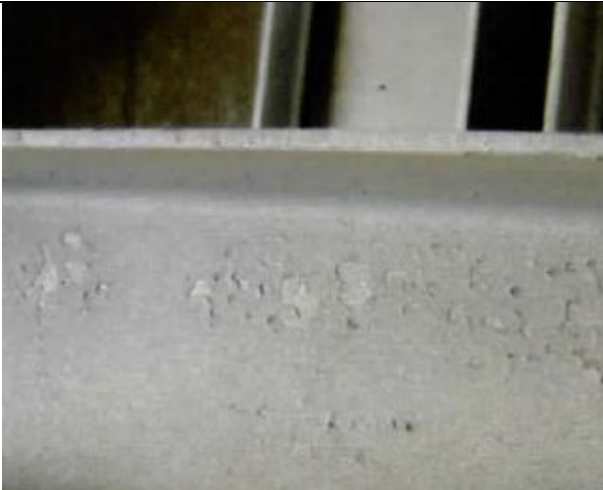
5	<p>DAÑOS DE CHORREADO:</p> <p>Cuando la limpieza por chorreado se hace correctamente, aumenta considerablemente la adherencia del recubrimiento, pero si no se hace correctamente puede dar lugar a recubrimientos dañados</p>	<p>La presión incorrecta de la boquilla; la distancia del chorreado; tamaño del abrasivo y reciclado de arena, son los aspectos a tener en cuenta para la correcta aplicación de la limpieza del material por chorreado (Sand Blasting).</p>	<p>Un recubrimiento galvanizado por inmersión en caliente será destruido parcial o totalmente por medio de un granallado excesivo.</p> <p style="text-align: right;">D. / S.</p>	<p style="text-align: center;">R</p>

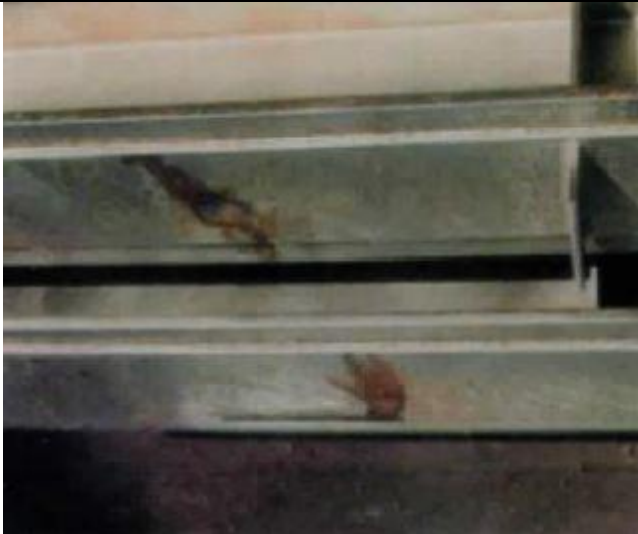
6	<p>SOPLADOS:</p> <p>Son manchas y defectos del recubrimiento alrededor de las áreas de soldadura sin sellar y de los orificios de ventilación. Similar a las manchas causadas por escurrimiento.</p>	<p>Algunos productos químicos de pretratamiento penetran las zonas selladas que se solapan a través de orificios de ventilación requeridos por el galvanizador y escapan durante la inmersión en el zinc fundido. Este efecto tiende a dañar el recubrimiento del fundente, causando las zonas localizadas sin recubrimiento.</p>	<p>Algunos elementos en la etapa de precalentamiento antes de la inmersión en el baño de zinc, se solapan en ciertas áreas ocasionando los daños en el recubrimiento generado por el fundente.</p> <p>G. / D.</p>	A

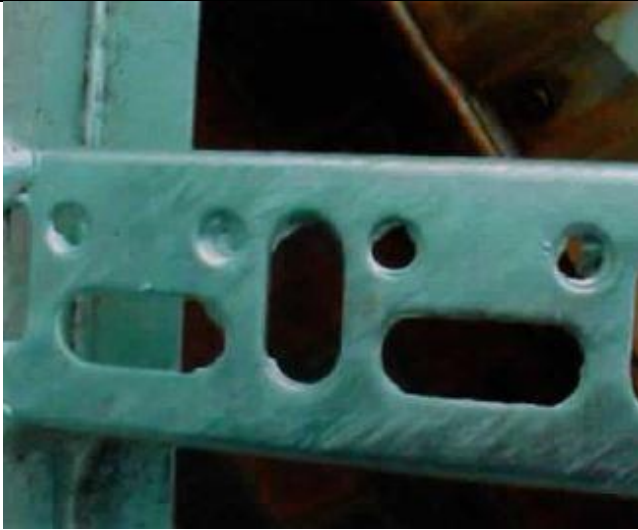
C / REP	
7	<p>AGUJEROS OBSTRUIDOS:</p> <p>Obstrucción parcial de películas o cortinas de zinc entre agujeros.</p>	<p>El zinc fundido tiene una alta tensión superficial y no se drenara fácilmente en agujeros menores a 8 mm de diámetro.</p>	<p>Hacer agujeros tan grandes como sea posible. La eliminación del zinc fundido en el baño y la utilización de los vibradores reducirán la probabilidad de obstrucción.</p> <p>D. / G.</p>	A

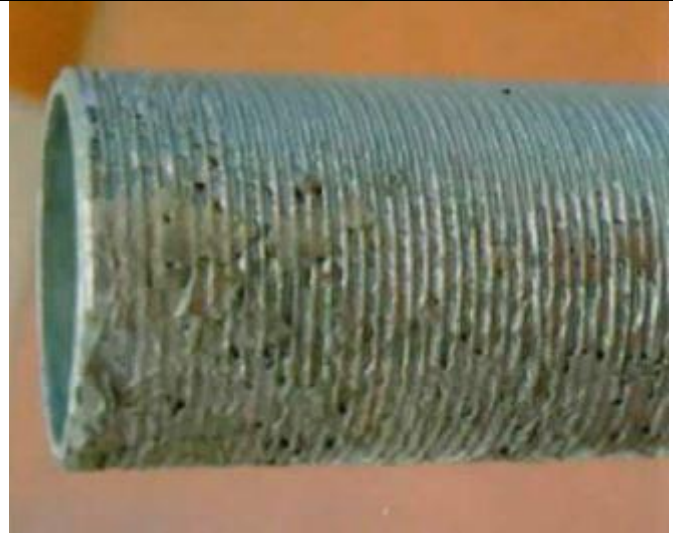
8	<p>ROSCAS OBSTRUIDAS:</p> <p>Son componentes o accesorios roscados, los cuales presentan obstrucción por exceso de zinc entre los hilos de la rosca</p>	<p>Es generado por la centrifugación insuficiente o mal drenaje de accesorios roscados en la extracción del baño de zinc.</p>	<p>Por lo general para eliminar dicho exceso de zinc se recomienda tener el equipo de centrifugación correcto o realizar limpieza por calentamiento de los hilos después del galvanizado y un cepillo de alambre, o roscados de tuercas de gran tamaño.</p>	R

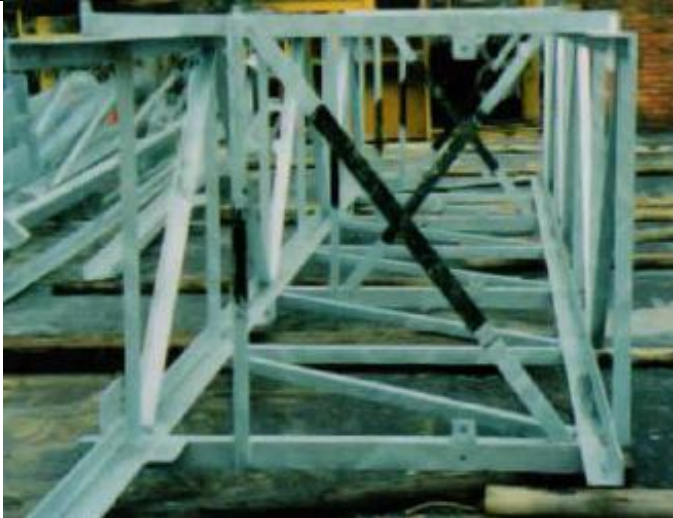
G.	
9	<p>ESTRUCTURAS DE DISEÑO MODULAR EN LONGITUDES Y ANCHOS OPTIMOS PARA ADAPTARSE A LOS TAMAÑOS DISPONIBLES DE LOS BAÑOS.</p>	<p>En ocasiones puede ser usado la doble inmersión para el galvanizado en caliente de fabricaciones que son demasiado largas o anchas para una sola inmersión. Si la fabricación supera el tamaño del baño, algunas zonas de la pieza pueden requerir retoques.</p>	<p>Si el diseño del componente se limita a la longitud, ancho y profundidad del baño de galvanizado, se pueden evitar los retoques y reparaciones a la estructura, además se puede reducir el costo de la galvanización en caliente y mejorar la calidad global del recubrimiento.</p>	A

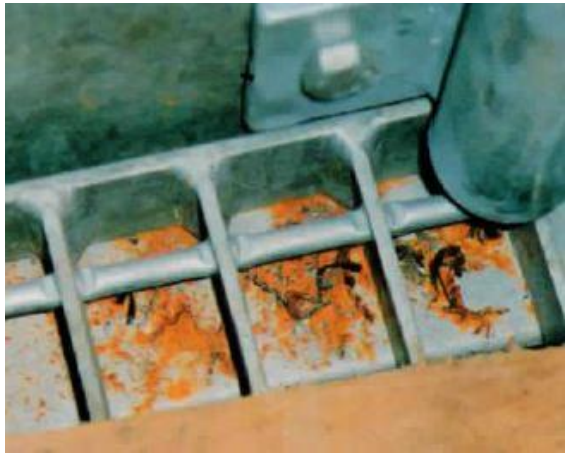
10	<p>ALTERACIONES DEL COLOR DESPUES DEL GALVANIZADO EN CALIENTE CAUSADO POR ESMERILADO U OTROS RESIDUOS.</p>	<p>Material almacenado en contacto con el acero corroído o limaduras de hierro pueden causar manchas de óxido en la superficie ya galvanizada.</p>	<p>Una vez que la causa se ha eliminado las manchas aparecerán gradualmente.</p>	A

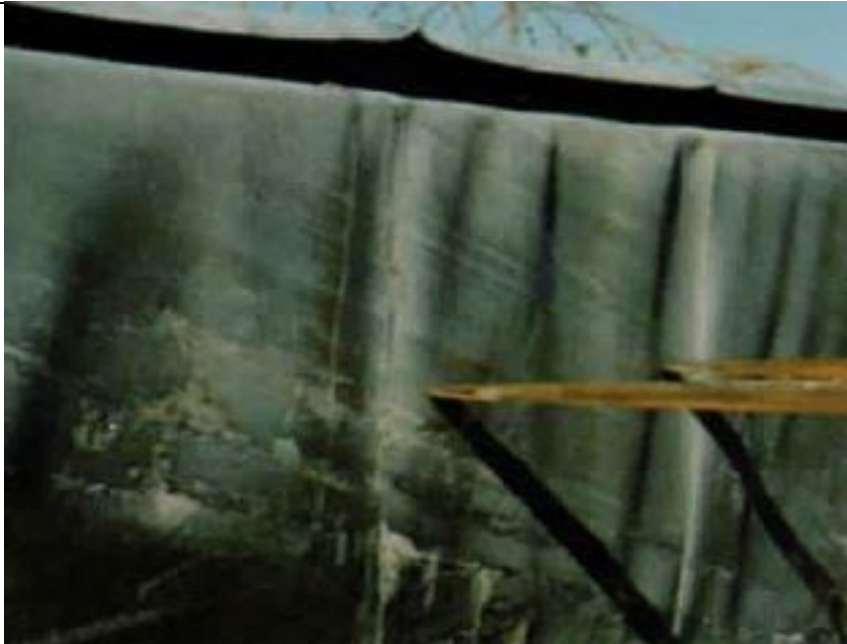
B.	
11	<p>DISTORSION:</p> <p>Es la deformación no deseada que de vez en cuando se vuelve evidente después de la galvanización en caliente.</p>	<p>El proceso de galvanización por inmersión en caliente se produce a una temperatura de 445 °C del zinc fundido. Esto es en el extremo inferior de la temperatura para aliviar la tensión del tratamiento del acero. Por lo tanto cualquier laminación inherente o tensiones de soldadura en la fabricación, tienden a ser liberadas. Esto puede dar lugar a un cambio de dimensionalidad, es decir, la distorsión.</p>	<p>Utilice diseños simétricos, utilice secciones de espesores similares. Endurecer sin apoyo secciones de pared delgada; use miembros preformados con el radio mínimo de curvatura correcta, utilizar técnicas de soldadura balanceadas o escalonada. Hacer uso de los apoyos temporales en secciones de pared delgada, como depresiones, cilindros y marcos angulares. Evite enfriamiento después del galvanizado. Los componentes se pueden enderezar después de la galvanización en caliente por parte del cliente.</p>	A / N

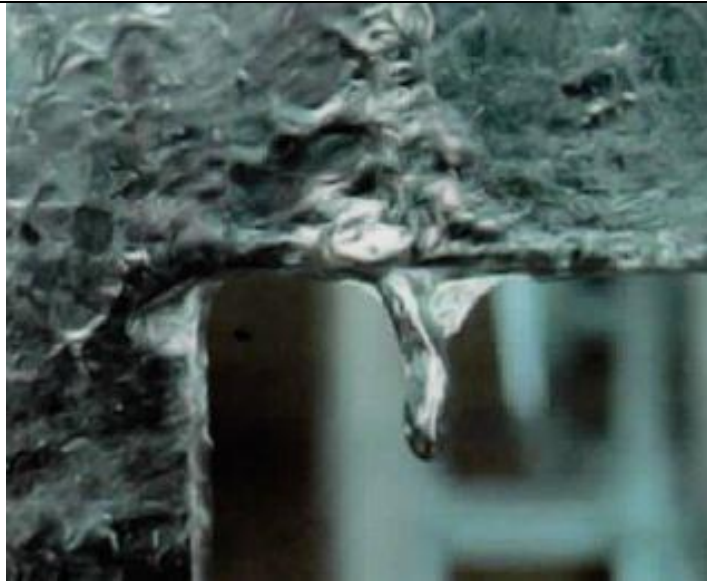
12	<p>PUNTOS DE DRENAJE:</p> <p>Espigas y lágrimas de zinc suelen aparecer a lo largo del borde de un componente después de la galvanización en caliente.</p>	<p>El borde tiene más probabilidades de tener estos picos ya que es el último punto en salir del baño en la extracción. Eso se aplica particularmente a fabricaciones complejas</p>	<p>Los picos de drenaje son eliminados fácilmente en el baño mientras sigue fundido pero con fabricaciones complejas, los picos solidificados serán removidos por desbarbado cuidadoso por el galvanizador antes de la inspección.</p> <p>G.</p>	A / N

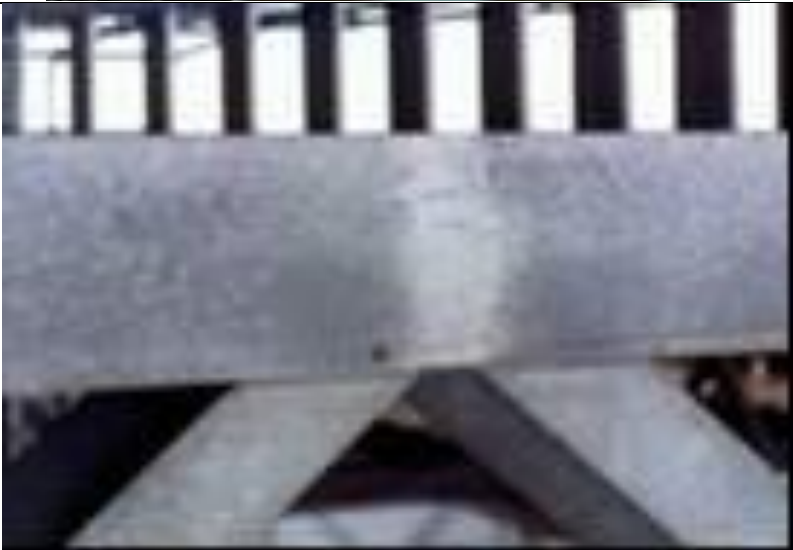
C / REP	
13	<p>RECUBRIMIENTOS DE APARIENCIA MOTEADA O GRIS MATE:</p> <p>Recubrimientos de color gris o moteado sin filo pueden aparecer como un patrón circular gris oscuro, un parche gris localizado o, se pueden extender sobre toda la superficie del componente.</p>	<p>Este aspecto indica la presencia de una extensa fase en crecimientos de la aleación hierro/zinc, causada por aceros con altos niveles silicio y fósforo en su composición.</p>	<p>Aunque no es tan agradable estéticamente como un recubrimiento con zinc libre en la superficie, un recubrimiento gris opaco proporciona protección contra la corrosión similar o mejor.</p> <p>D. / S.</p>	A

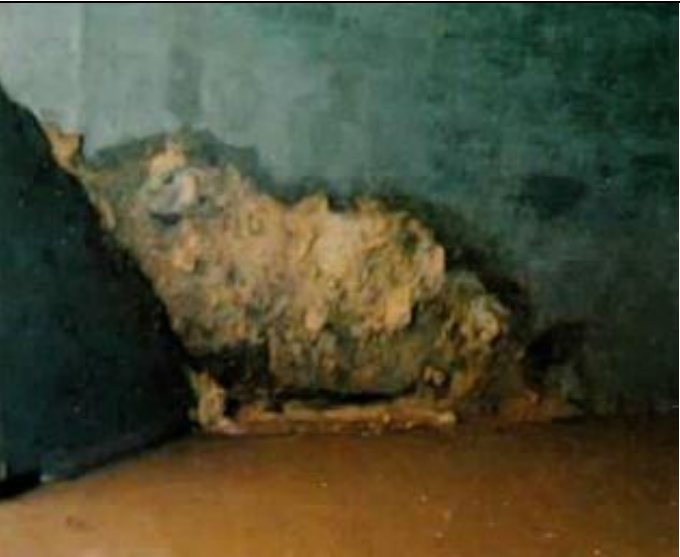
<p>14</p>	<p>RETENCION DE CENIZAS:</p> <p>La ceniza que no ha sido retirada de la superficie no recubierta del zinc fundido antes de la zona de inmersión del acero puede ser atrapado en la superficie del acero, ya que se sumerge y como resultado da una superficie no recubierta por debajo de la ceniza atrapada.</p>	<p>Es generado por el desnatado inadecuado de la ceniza de la superficie del zinc fundido antes de la inmersión.</p>	<p>El retiro de la ceniza atrapada y las pequeñas superficies recubiertas deben ser reparados de acuerdo a la norma ASTM A – 780. Los defectos grandes son una causa para el rechazo y requieren de regalvanización.</p> <p style="text-align: right;">G.</p>	<p>REP / R</p>

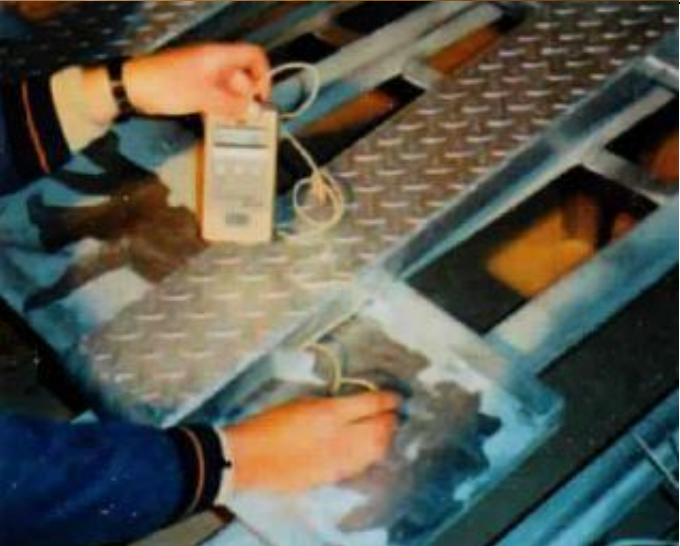
<p>15</p>	<p>FORMACION DE ESCAMAS O DE LAMINACION DE RECUBRIMIENTOS:</p> <p>Sin adherencia del zinc a la superficie del acero. Recubrimiento áspero y grueso.</p>	<p>El alto contenido de fosforo, mayor del 0,02% puede hacer que todas las capas del recubrimiento se despeguen del acero.</p>	<p>Utilice un acero que tiene un contenido de fosforo inferior al 0,02%</p> <p style="text-align: right;">D. / S.</p>	<p>R / N</p>

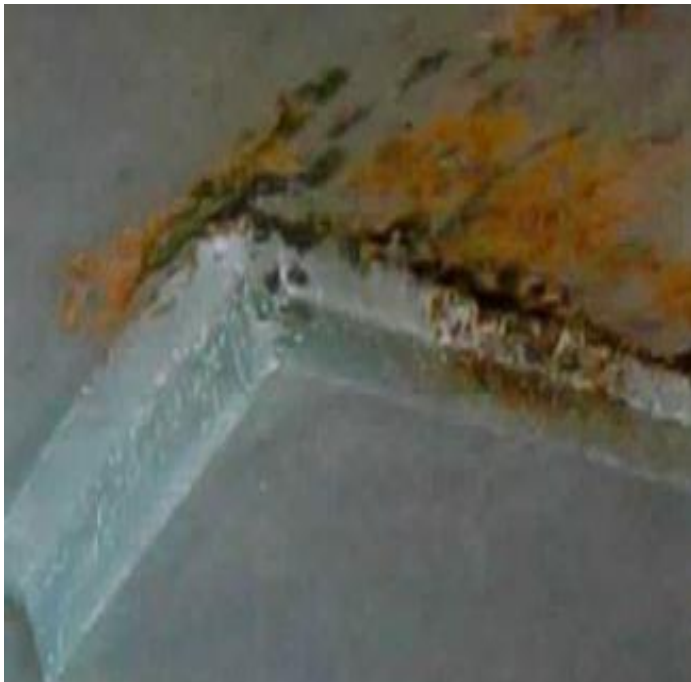
16	<p>MANCHAS DE DEPOSITOS DE FUNDENTE E INCLUSIONES:</p> <p>Depósitos de fundente o manchas del proceso de galvanización se pueden adherir al acero o ser incluido en el recubrimiento. Los residuos de fundente son depósitos no metálicos negros, marrón, gris o amarillentos constituidos principalmente por cloruro de amonio.</p>	<p>Depósitos de fundente o manchas pueden ocurrir como resultado de excesivo espolvoreo con cloruro de amonio en la retirada del zinc fundido. Las inclusiones de fundente puede ocurrir cuando una manta de fundente superficial que se aplica en la superficie del zinc (galvanizado húmedo). Las mantas de fundente normalmente solo se utilizan para procesos especializados por ejemplo galvanización de tubos y elementos de fijación.</p>	<p>Los depósitos de fundente o manchas deben ser eliminados y el recubrimiento subyacente debe ser medido para determinar si se ajusta al mínimo requisito de la norma (ASTMA – 123 o ASTM A – 153).</p>	A

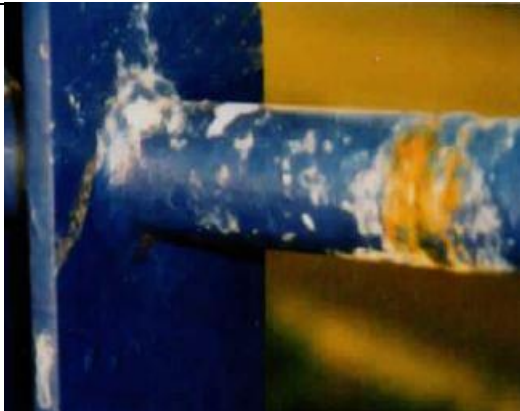
G. C / REP	
17	<p>LA DECOLORACION DEL RECUBRIMIENTO DE PINTURA SOBRE EL GALVANIZADO EN CALIENTE DESPUES DE LA EXPOSICION DEL MEDIO AMBIENTE</p>	<p>La reparación inadecuada de una superficie dañada en el recubrimiento galvanizado por inmersión en caliente antes de la aplicación de un recubrimiento de pintura.</p>	<p>Hacer uso de los materiales de reparación correctos y procedimientos de aplicación cuando se retoque, corte o aplique soldadura a componentes galvanizados por inmersión en caliente.</p>	R

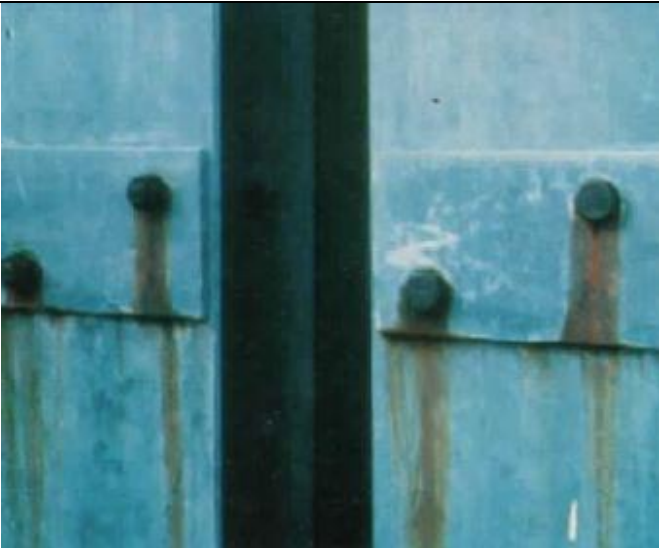
18	ESPOSOR DE RECUBRIMIENTO PROPORCIONADOS A LOS SUJETADORES UTILIZADOS PARA MONTAR ESTRUCTURAS GALVANIZADAS EN CALIENTE.	<p>No importa cómo se aplica el recubrimiento de zinc, la vida útil del recubrimiento es proporcional a su espesor en un entorno dado. A menudo, los sujetadores galvanizados con recubrimiento de espesor insuficiente se utilizan en ambientes altamente corrosivos.</p>	<p>Especifique los sujetadores galvanizados por inmersión en caliente (ASTM A – 153) cuando se requiera. Alternativamente recubrir con una pintura epóxico rica en zinc aprobada.</p>	R

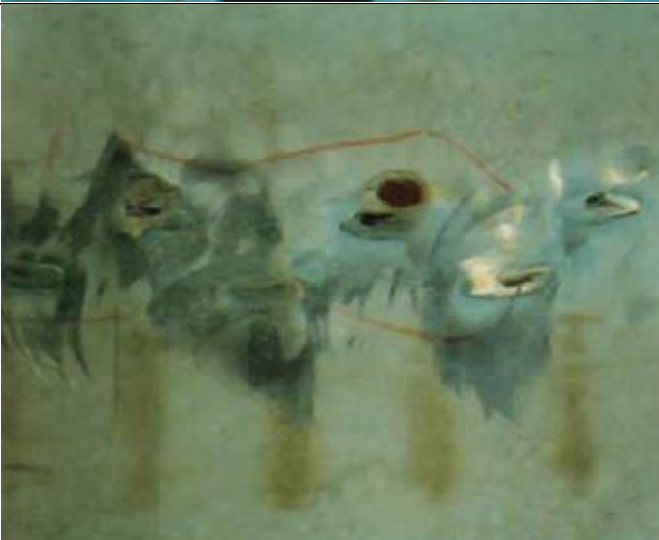
D. / B.	
19	DAÑOS MECANICOS: Daños mecánicos durante la manipulación o el transporte pueden producirse, en particular con recubrimientos extremadamente gruesos, que tienden a ser frágiles por naturaleza.	<p>El uso de cadenas, cables, arrastre o la caída del componente sobre una superficie dura, pueden ocasionar daño mecánico. Esto es particularmente relevante con recubrimientos quebradizos o gruesos.</p>	<p>Las etiquetas de advertencia destacando un área maltratada deben ser otorgadas por el galvanizador, antes de que sea transportado el componente. Se recomienda el uso de eslingas de nylon.</p>	A

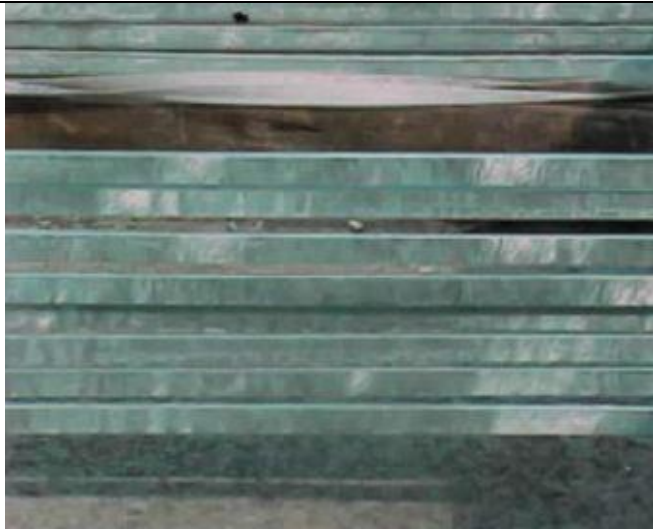
20	<p>LINEAS DE OXIDO:</p> <p>Ligeras líneas de películas de óxido de zinc sobre una superficie galvanizada por inmersión en caliente.</p>	<p>Debido a la forma y/o condiciones de drenaje de algunos componentes, también porque el polipasto se ha detenido y ha comenzado después la retirada de los artículos desde el zinc fundido.</p>	<p>Ningún efecto sobre la resistencia a la corrosión. El aspecto general con el tiempo se vuelve uniforme. Realizar la extracción del material del zinc fundido de forma continua y lo más lenta posible (0,5 m/seg)</p> <p>G.</p>	A

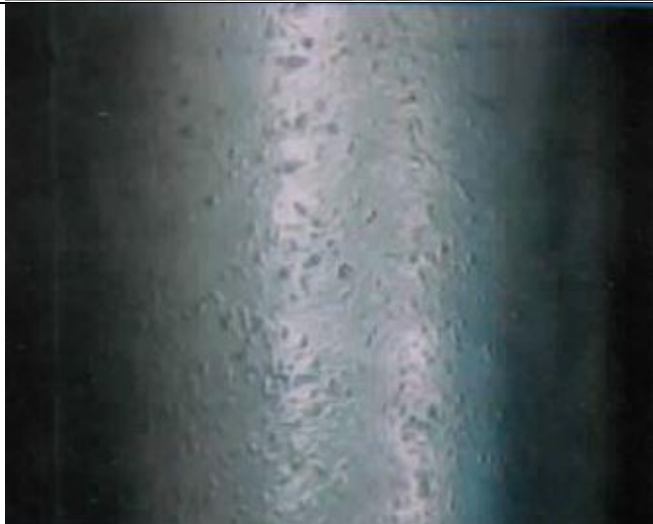
21	<p>ESPINILLAS O AMPOLLAS:</p> <p>Las espinillas o ampollas formadas durante la galvanización por inmersión en caliente están generalmente asociadas con las imperfecciones superficiales tales como inclusiones de escoria (Dross).</p>	<p>La generación de espinillas o adherencia de escoria da como resultado de la agitación de la capa de escoria en la parte inferior del baño o de material de arrastre a través de la capa de escoria. Estas aparecen como pequeños bultos duros en la superficie galvanizada por lo demás normal. Las ampollas se pueden formar por hidrogeno, que se absorbe durante el decapado y se difunde a temperaturas de la galvanización.</p>	<p>El galvanizador debe evitar molestar a la capa de dross en la parte inferior del baño, mediante el control de la profundidad de inmersión y la eliminación de escorias regularmente. Las espinillas de escorias representan perturbaciones en la uniformidad del recubrimiento que no afectan a la resistencia a la corrosión.</p> <p>G.</p>	<p>A</p> <p>REP</p>

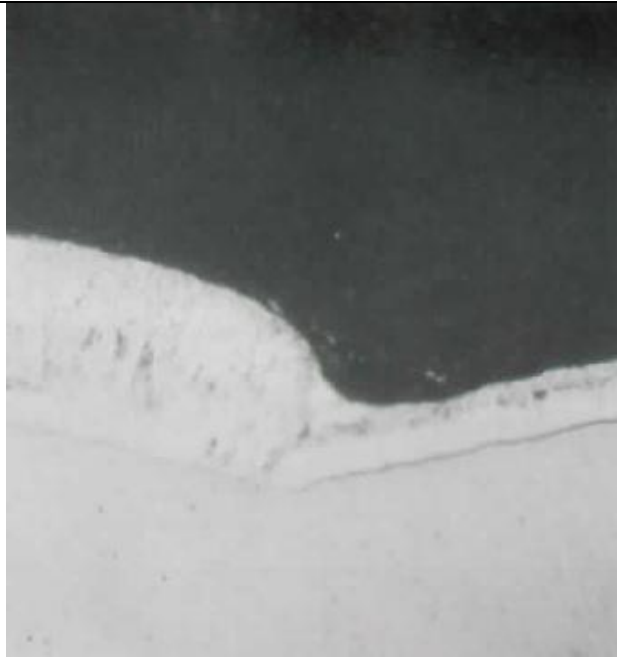
22	<p>ACEROS REACTIVOS Y NO REACTIVOS SOLDADOS ENTRE SÍ:</p> <p>Las variaciones de espesores del recubrimiento pueden surgir cuando aceros reactivos y no reactivos se soldan entre sí.</p> <p>Los esfuerzos para aumentar el espesor de recubrimiento sobre el acero menos reactivo pueden dar lugar a un recubrimiento grueso no deseable y frágil en el acero más reactivo.</p>	<p>Esta diferencia en el espesor del recubrimiento se produce por una combinación del silicio y/o fósforo que resulta en un recubrimiento más grueso y en un acero menos reactivo lo que resulta es un espesor de recubrimiento a veces inferior al requerido en la especificación. En caso de que el galvanizador pidiera que se regalvance de acuerdo a la norma, el espesor del recubrimientos resultante en el acero reactivo será excesivamente grueso, lo que resulta en un recubrimiento frágil más susceptible al daño.</p>	<p>Seleccione el mismo acero para la fabricación de un componente. Si se da el caso de aceptar una solicitud de concesión por el galvanizador, cuando el recubrimiento más delgado es posible por debajo de la especificación.</p> <p>D. / B.</p>	A / N

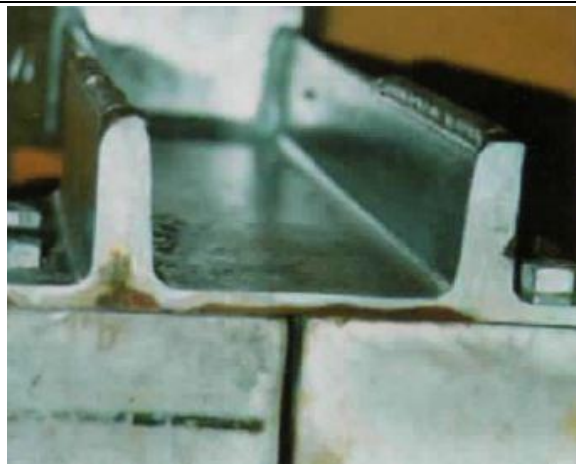
23	<p>ELIMINACION DE ZINC POR LIMPIEZA EXCESIVA DEL RECUBRIMIENTO:</p> <p>Salvo tras previo acuerdo, el galvanizador limitará la limpieza del recubrimiento final con los medios mecánicos que el galvanizador requiera según las especificaciones.</p>	<p>Una limpieza excesiva del recubrimiento, en particular en los bordes, por métodos mecánicos, pueden dar lugar a zonas descubiertas.</p>	<p>Las áreas afectadas por lo general solo aparecen después de instalar el componente. Se debe tener cuidado por el galvanizador para evitar el exceso de pulido.</p> <p>G. / B.</p>	<p>R</p> <p>REP</p>

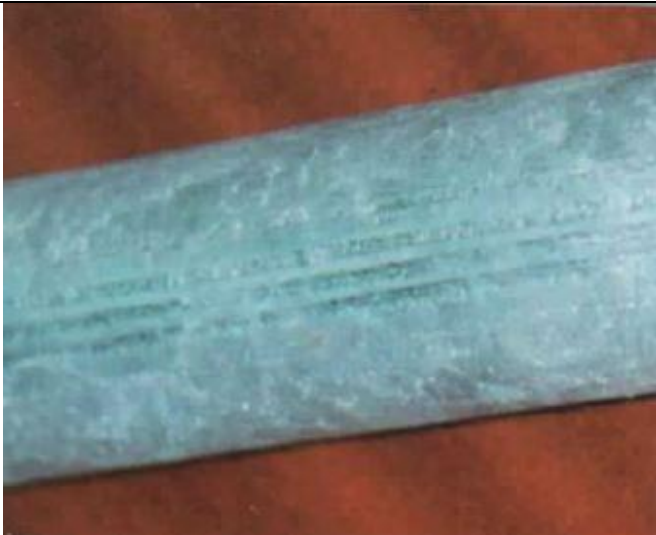
26	<p>RECUBRIMIENTOS DE MAYOR ESPESOR CAUSADO POR SUPERFICIES RUGOSAS Y/O COMPOSICION QUIMICA DEL ACERO "EFECTO CORTEZA DE ARBOL"</p>	<p>Recubrimientos rugosos, pesados se refieren a los componentes galvanizados por inmersión en caliente que muestran marcadamente por superficies ásperas. Esto puede incluir recubrimientos que tienen una superficie áspera en general y en algunos casos las configuraciones de superficie tipo ranura "efecto de corteza de árbol" causada por variaciones en el análisis superficial del acero.</p>	<p>El recubrimiento más grueso producido proporcionara una mayor protección contra la corrosión, excepto cuando el recubrimiento tiende a desprenderse o deslaminarse.</p> <p style="text-align: right;">S.</p>	A / R

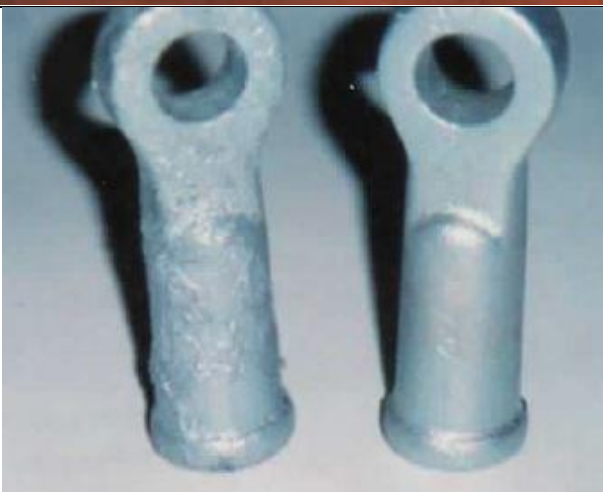
27	<p>RECUBRIMIENTOS DE MAYOR ESPESOR CAUSADOS POR CENTRIFUGACION INSUFICIENTE</p>	<p>La centrifugación eficiente, generalmente eliminara el exceso de zinc y proporcionara un recubrimiento externo liso y atractivo.</p>	<p>Si la superficie de acero/fundición es razonablemente suave los artículos correctamente centrifugados proporcionaran un acabado aceptable.</p> <p style="text-align: right;">G.</p>	<p>R</p> <p>C / REP</p>

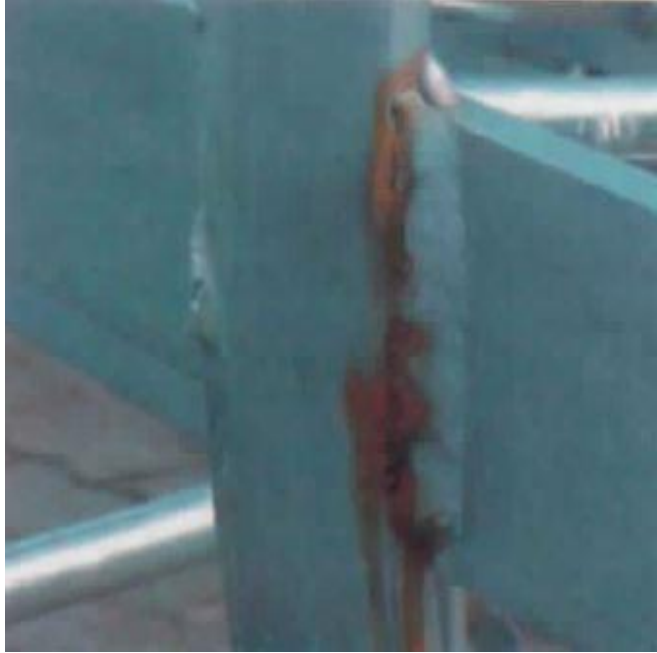
28	MANCHAS CAUSADAS POR ESCURRIMIENTO	La solución de ácido que ha penetrado en la soldadura porosa o entre las superficies de contacto durante el decapado puede escurrir después de la galvanización y del enfriamiento generando un área manchada.	Las manchas se pueden eliminar fácilmente por medio de un cepillo de cerdas. En caso de que el componente ha de ser destinado a un área corrosiva, la grieta debe ser sellada después de la galvanización con pintura epóxica rica en zinc.	A

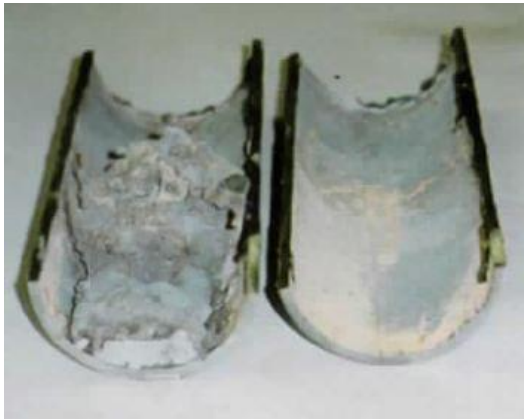
D. / B.	
29	GRUMOS DE ZINC FUERTEMENTE ADHERIDOS EN LAS PAREDES INTERNAS DE TUBERIAS DE ACERO	Las bridas de paredes pesadas y gruesas utilizadas en la fabricación de tuberías, actúan como disipadores de calor cuando esta se sumerge en el zinc fundido. Este efecto alarga considerablemente el tiempo de inmersión. En ocasiones, el galvanizador extraerá los tubos antes de que todo el zinc se ha derretido desde el interior de la tubería.	El galvanizador debe asegurar que todo el zinc se ha eliminado desde el interior de la tubería debido a los tiempos de inmersión prolongados.	R

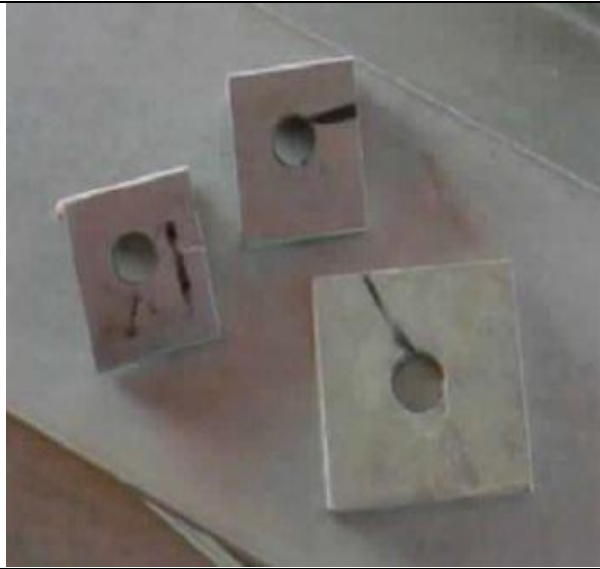
30	<p>MARCAS DE TOQUE:</p> <p>El zinc en el baño de galvanización debe tener libre acceso a todos los componentes de las superficies o áreas descubiertas o pequeñas que pueden dar como resultados daños en el recubrimiento.</p>	<p>Los artículos que entran en el baño de galvanización no deben de estar en estrecho contacto unos con otros. Los alambres para colgar deben adjuntarse también libremente para eliminar las marcas de alambre.</p>	<p>Reducir al mínimo el contacto entre los componentes y conexiones a colgar (afloje los alambres de colgar). Los componentes pequeños pueden ser centrifugados.</p>	A

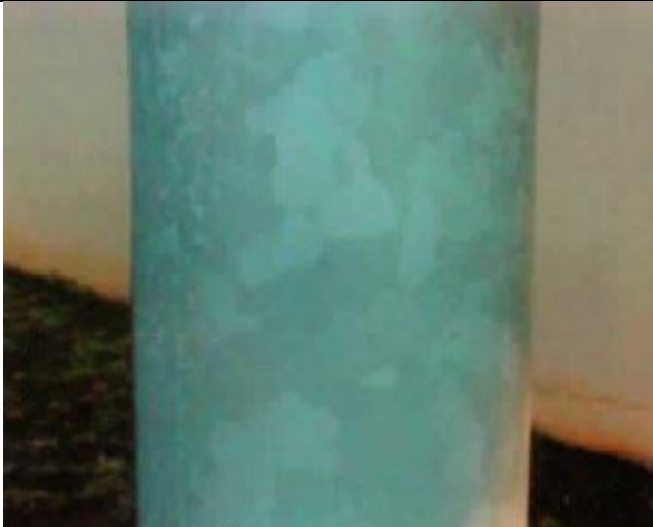
<p>Cuando un componente se ha apoyado en un equipo para colgar o sumergir, podría aparecer un área o una marca de contacto sin recubrimiento.</p>		G.		REP
31	<p>FLOREADO TÍPICO DEL RECUBRIMIENTO DE GALVANIZADO EN CALIENTE:</p> <p>Una superficie de galvanizado por inmersión en caliente típica se muestra en el ejemplo. La superficie es de color gris plata y no es necesario pero a menudo tiene un efecto floreado (cristales de zinc) en una gama de tamaños.</p>	<p>Las apariencias de superficie pueden variar de acuerdo con la composición química del acero.</p> <p>La velocidad de enfriamiento tiene un efecto directo sobre el brillo de la superficie y el tamaño del floreado. Un enfriamiento más rápido generalmente se traduce en un recubrimiento más brillante con un tamaño de flor más pequeño.</p>	<p>Pequeñas adiciones de aluminio al zinc fundido, da mayor brillo al recubrimiento.</p>	S. / G.	A

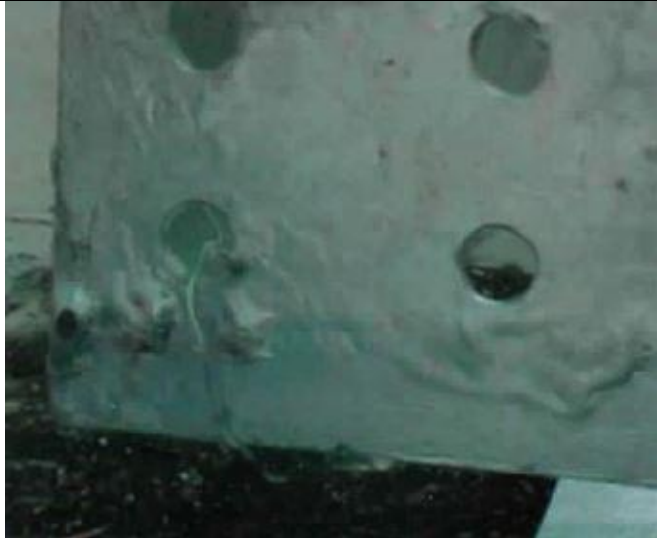
32	<p>DRENAJE IRREGULAR:</p> <p>Resultados desiguales de drenaje en un área irregular o bultos en los que el zinc se acumula al realizar la extracción del zinc fundido.</p>	<p>Esta condición puede ocurrir en toda la superficie o en áreas aisladas. El drenaje desigual también incluye goteos sobre los extremos de las partes que corren cerca de los agujeros. La causa es la velocidad de extracción o temperatura de galvanización demasiado alta o baja.</p>	<p>Aunque no es particularmente atractivo, esta condición no afecta negativamente el rendimiento. Las protuberancias y grumos que interfieren con superficies de acoplamiento son inaceptables.</p>	G.	A

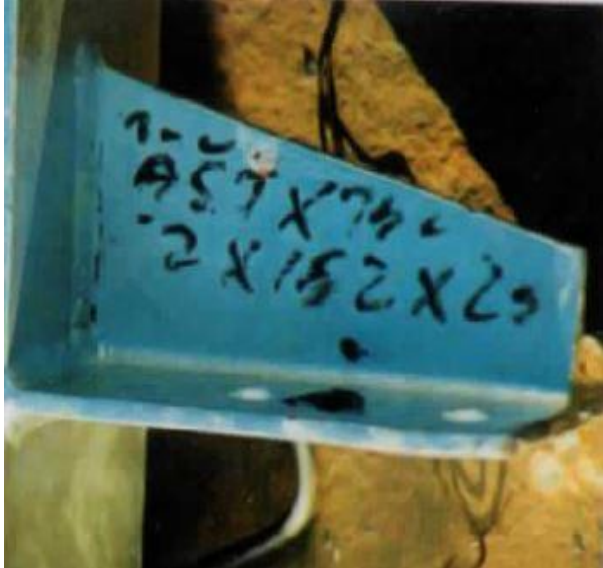
C	
33	<p>SUPERFICIES SIN RECUBRIMIENTO CAUSADOS POR CONTAMINANTES SUPERFICIALES DEL ACERO O AIRE ATRAPADO.</p>	<p>Los residuos tales como pinturas a base de aceite, grasas o etiquetas en la superficie del acero o los orificios de ventilación mal ubicados, pueden dar lugar a áreas sin galvanizar localizadas en un recubrimiento galvanizado de modo continuo. Los defectos después de la galvanización pueden variar en color gris negruzco o marrón.</p>	<p>Asegúrese de eliminar toda la pintura o la grasa antes de la galvanización en caliente. Hacer uso de rotuladores adecuados para la identificación temporal. Coloque correctamente los agujeros de ventilación de tamaño adecuado.</p>	B.	A/N/R

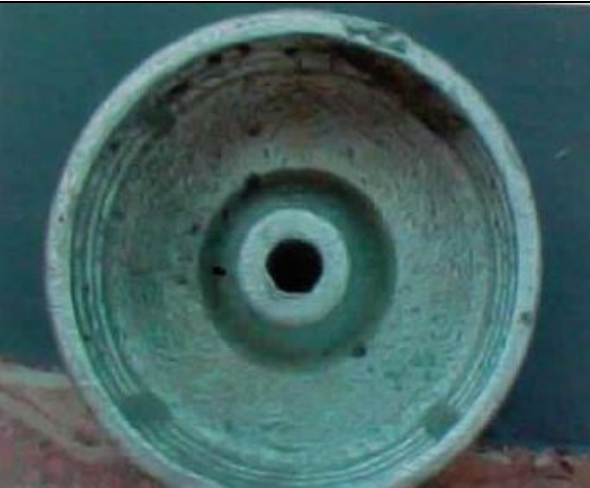
34	SUPERFICIES SIN GALVANIZAR CAUSADOS POR INCRUSTACIONES O ARENA	<p>Arena en hierro fundido o en la superficie de acero es generalmente causada por el proceso utilizado para formar o rolar el producto. Un área sin galvanizar localizada en una capa continua se puede producir si la arena del moldeo o laminado no se eliminan por decapado con ácido o chorreado abrasivo.</p>	<p>Estas áreas sin galvanizar pueden ocurrir en un patrón lineal en ángulos, canales u otros productos laminados. También pueden aparecer en productos de hierro fundido.</p> <p style="text-align: right;">S. / G.</p>	R / N

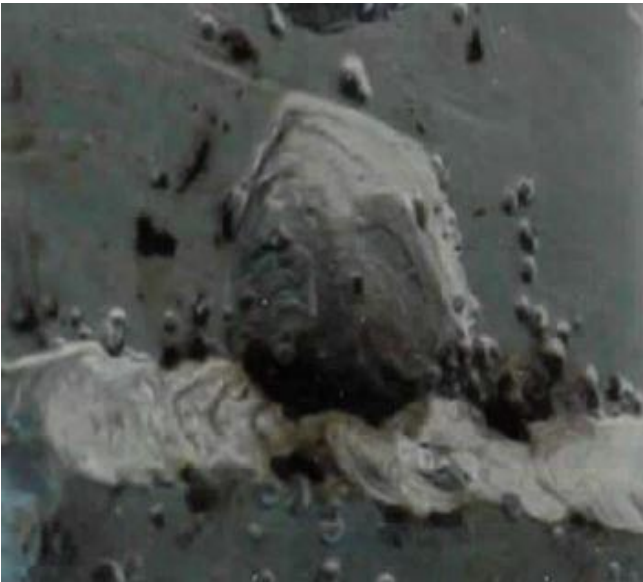
REP	
35	AREA SIN GALVANIZAR EN LOS ALREDEDORES DE UNA UNION SOLDADA.	<p>Un área sin galvanizar localizada cerca de una soldadura puede ser causado por deposito de escoria de la soldadura, porosidad en la soldadura o soldadura socavada. Depósitos de óxido y residuos de soldadura son resistentes a los ácidos de decapado normales y deben eliminarse antes de ser enviados a su galvanizador.</p>	<p>Los depósitos de escoria de soldadura deben ser eliminados por el fabricante por medio de limpieza con chorro abrasivo. El depósito también puede ser eliminado por astillado adecuado o con cepillo de alambre. Se prefiere la soldadura por arco blindado en lugar de seguir la soldadura de los componentes que han de ser galvanizados en caliente.</p> <p style="text-align: right;">B.</p>	R / N

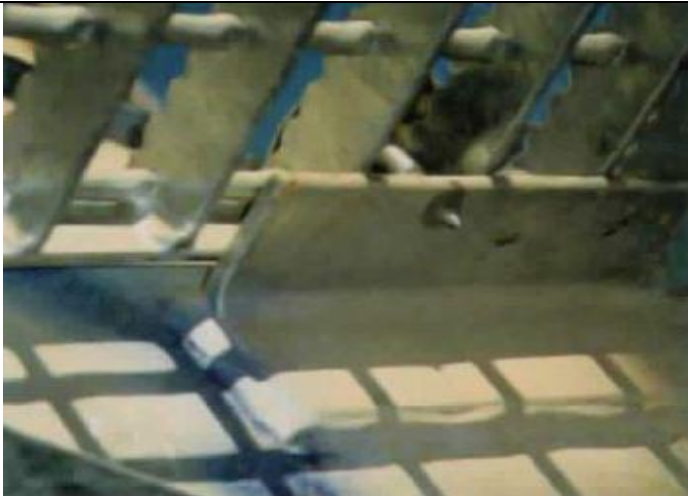
36	<p>USAR METODOS CONVENCIONALES DE FIJACION COMO PERNOS Y TUERCAS O REPARAR RECUBRIMIENTOS DAÑADOS POR SOLDADURA O METODOS DE FIJACION NO CONVENCIONALES.</p>	<p>Se prefiere la perforación convencional y pernos después de la galvanización en caliente. En caso de usar soldadura o un método no convencional de fijación, resultaran daños en el recubrimiento por lo que se requiere métodos de reparación aprobados (ASTMA – 780)</p>	<p>La reparación del recubrimiento se puede hacer por pulverización de zinc metálico o una pintura epóxica rica en zinc, siempre que el producto cumpla con los requisitos de la especificación (ASTMA – 780).</p> <p style="text-align: right;">D. / B.</p>	A

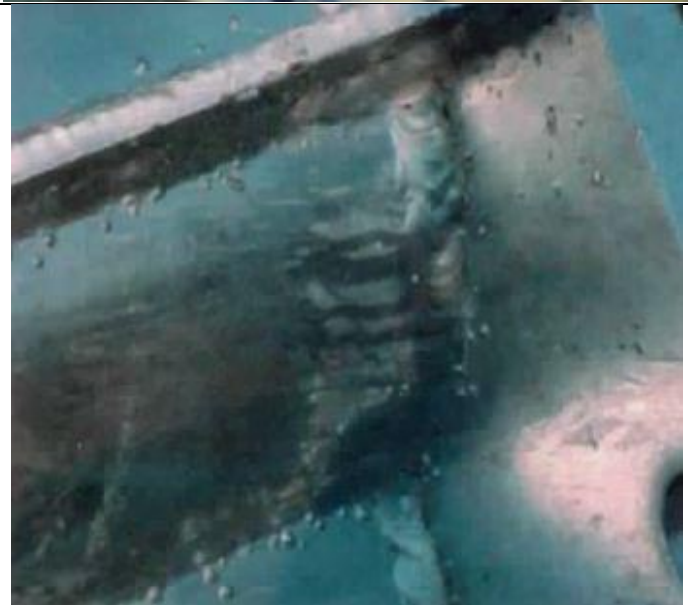
REP	
37	<p>SALICADURAS DE SOLDADURA:</p> <p>Por lo general las salpicaduras de soldadura son esferas de óxido expulsados del metal de soldadura, que se funde sobre el material circundante durante la soldadura.</p>	<p>Las salpicaduras de soldadura son causadas por las explosiones de soldadura debido a la inadecuada utilización de parámetros, o si el material está sucio o contaminado</p>	<p>Las salpicaduras de soldadura con baja adherencia deben ser removidas antes de la galvanización en caliente. Aunque no es aceptable en términos de la especificación de la presencia de las salpicaduras de soldadura con buena adherencia después de la galvanización en caliente, esta no afectara a las propiedades de resistencia a la corrosión del recubrimiento.</p> <p style="text-align: right;">B.</p>	A / N.

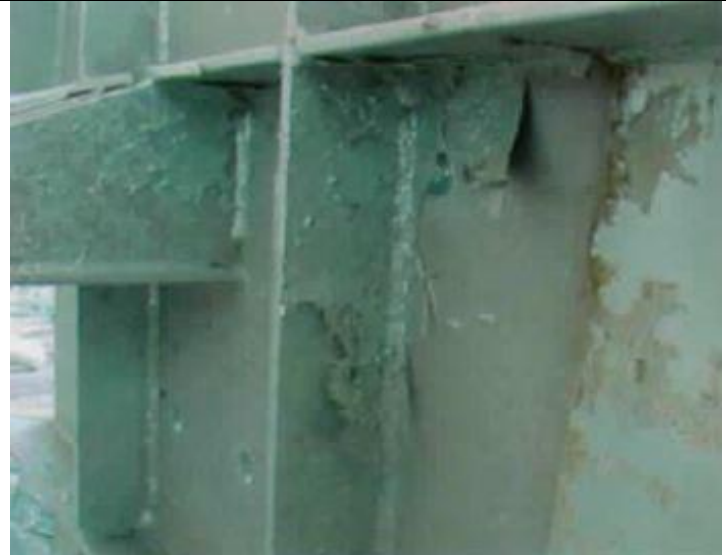
40	SALPICADURAS DE ZINC: Las salpicaduras y partículas de zinc débilmente adheridas, son causadas por la humedad presente en la superficie del acero cuando se galvaniza en caliente.	Cuando es galvanizada en caliente una estructura inusualmente profunda que requiera de doble inmersión, la humedad en la superficie de los contactos de acero con el zinc fundido provocan salpicaduras de zinc que se adhieren débilmente a la superficie ya galvanizada por inmersión en caliente.	Las salpicaduras de zinc de baja adherencia son eliminadas fácilmente. Un galvanizador experimentado puede galvanizar el solapamiento del recubrimiento sobre el extremo de la superficie donde existe el cruce de la doble inmersión para que este no sea visible.	A
